ИСПОЛЬЗОВАНИЕ ТЕПЛОВИЗИОННОЙ ТЕХНИКИ ПРИ ТЕПЛОТЕХНИЧЕСКИХ ОБСЛЕДОВАНИЯХ МАЛОЭТАЖНЫХ ЗДАНИЙ

Низовцев М.И., Стерлягов А.Н.

Институт теплофизики СО РАН, г. Новосибирск

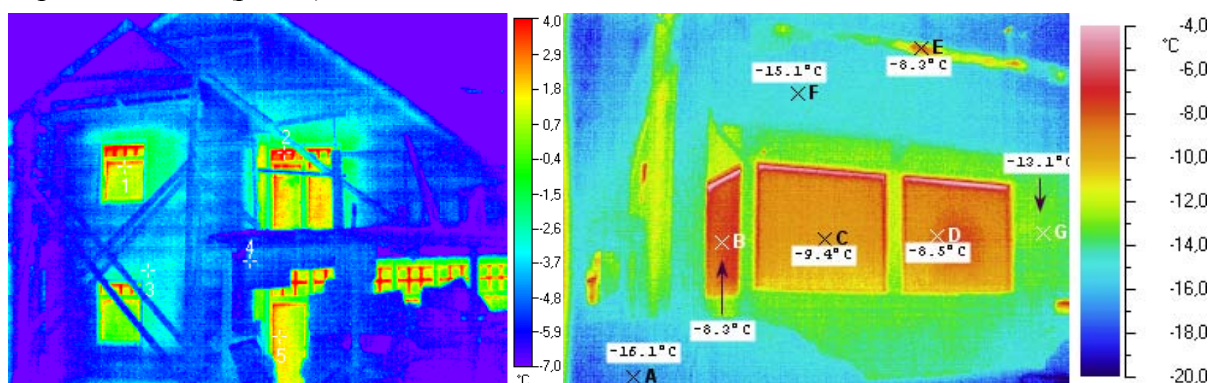
Выполненные теплотехнические обследования малоэтажных зданий показали, что основными источниками тепловых потерь через ограждающие конструкции, в большинстве случаев являются светопрозрачные конструкции (окна). Это очевидно объясняется тем, что сопротивление теплопередаче окон, как правило, существенно меньше сопротивления теплопередаче наружных стен и покрытий. В результате температура на наружной поверхности окон существенно больше, чем температура на поверхности стен (рис. 1).

Рис. 1. Термограммы наружных поверхностей малоэтажных зданий.

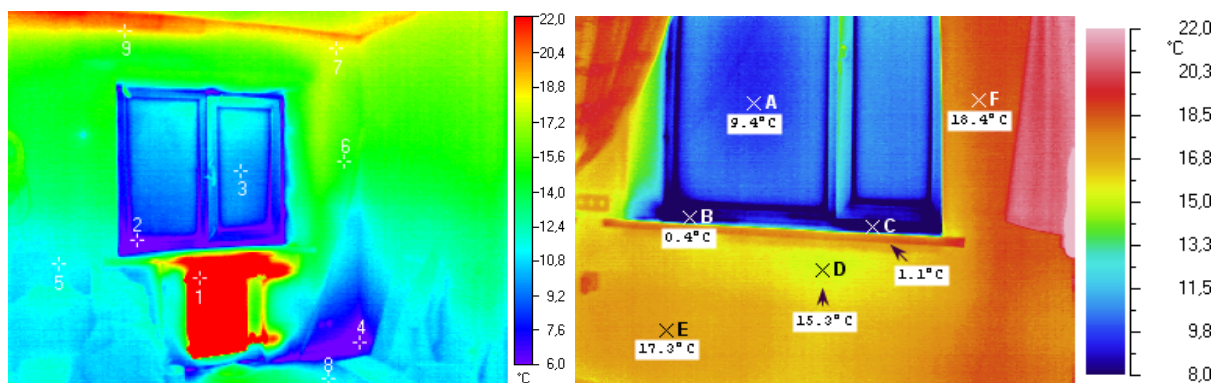
При внутренней тепловизионной съемке на внутренней поверхности окон фиксируются температуры существенно более низкие, чем температуры внутренних поверхностей стен. Кроме того, имеет место достаточно много дефектов установки окон. В результате, часто наблюдаются пониженные температуры на откосах по периметру окон и соответственно появляются проблемы, связанные с выпадением конденсата (рис. 2).

Рис. 2. Термограммы внутренних поверхностей малоэтажных зданий.

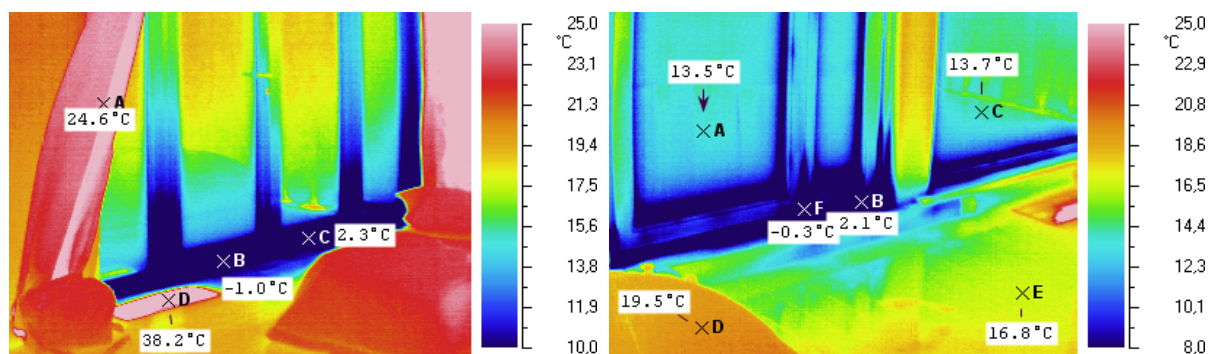
Подобные проблемы с пониженными температурами и конденсатом на стыках, вследствие некачественной герметизации часто возникают у балконных дверей и витражных конструкций (рис. 3).

Рис. 3. Термограмм внутренней поверхности балконных дверей и витражных конструкций.

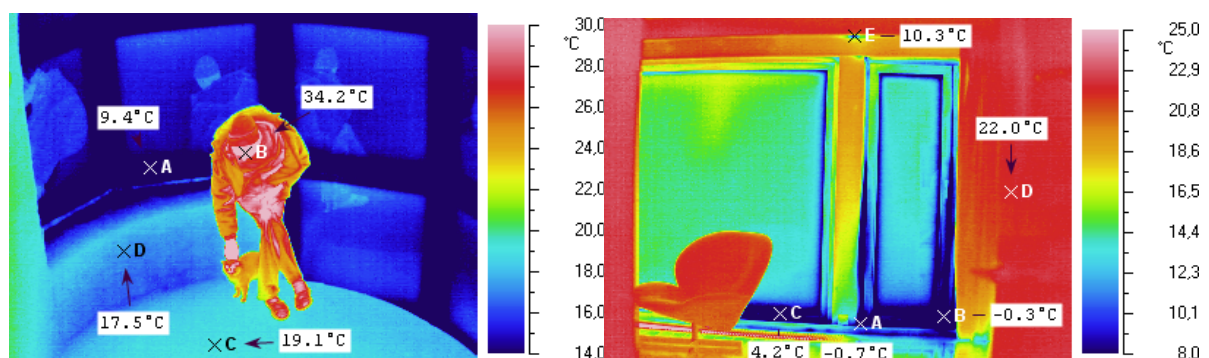
Кроме высоких теплопотерь через остекленные поверхности в помещениях следует также учитывать, что даже при поддержании достаточно высокой температуры воздуха в помещении с большой площадью остекления, могут быть проблемы с комфортными условиями. Это происходит вследствие того, что в помещении будет большая площадь поверхностей с низкими температурами (рис. 3) и соответственно повышенные радиационные теплопотери.

Рис. 4. Термограммы внутренних поверхностей помещений с большой площадью остекления.

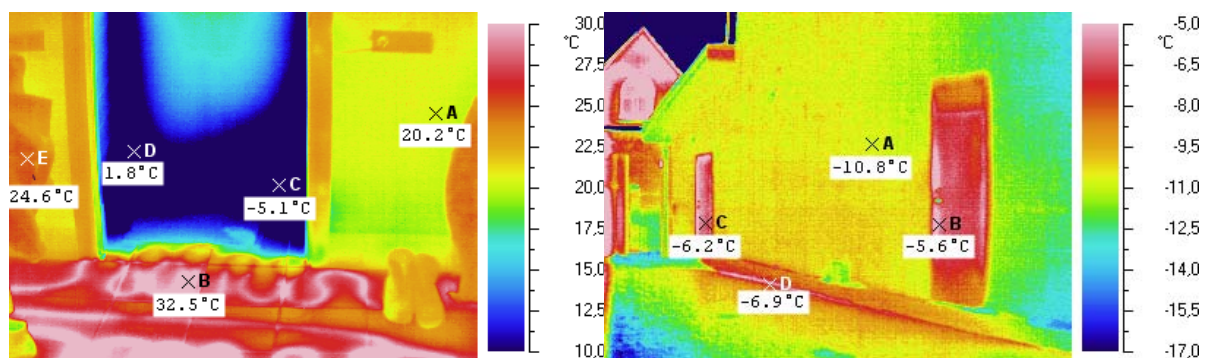
Кроме неправильной установки, входные двери зачастую недостаточно утепляют и выполняют их без дополнительного входного тамбура. В результате на внутренней поверхности двери наблюдаются низкие температуры и соответственно повышенные потери тепла через двери (рис. 5)

Рис. 5. Термограммы внутренней и наружной поверхности входных дверей.

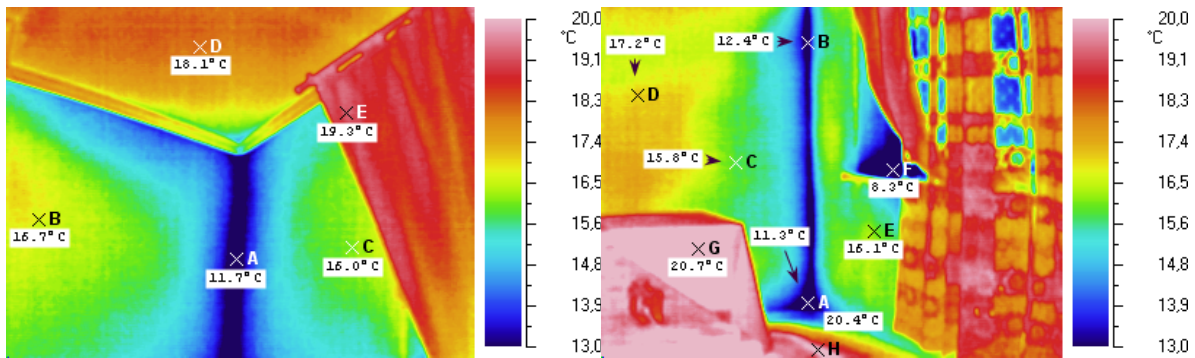
Еще одной характерной особенностью, выявляемой при осмотре с внутренней стороны, являются пониженные температуры в угловых зонах наружных стен (рис. 6).

Рис. 6. Термограммы внутренних поверхностей угловых зон наружных стен.

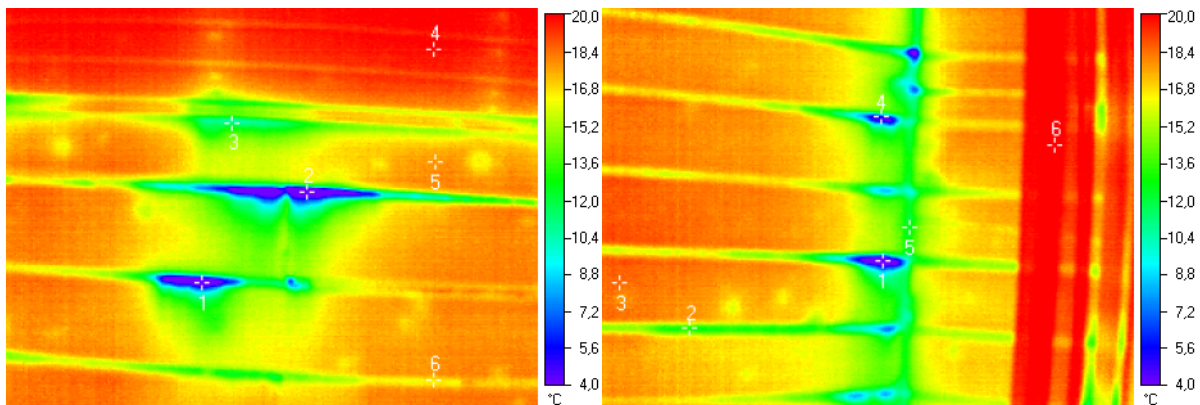
Среди малоэтажных зданий распространенными являются здания с деревянными брусчатыми и бревенчатыми наружными стенами. Часто владельцы этих зданий не применяют дополнительного утепления наружных стен. Тепловизионные обследования подобных зданий показали, что в этом случае могут наблюдаться проблемы связанные с повышенными теплопотерями через швы (рис.7). Вероятно, это обусловлено недостаточной ветрозащитой стен даже при условии тщательной заделки швов.

Рис. 7. Термограммы внутренней поверхности стены брусчатого здания.

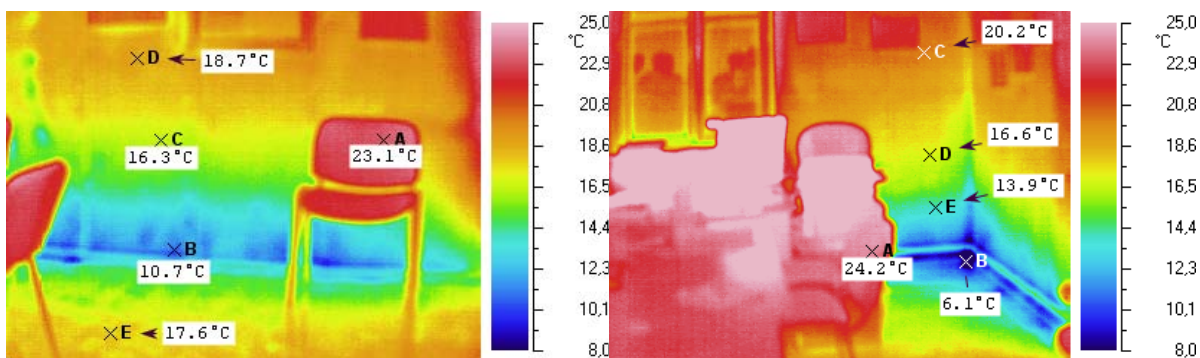
Аналогичные проблемы, связанные с недостаточной ветровой защитой, могут возникать также в малоэтажных зданиях из прессованной соломы. В результате наблюдаются зоны с пониженными температурами на внутренних поверхностях стен (рис. 8).

Рис. 8. Термограммы внутренней поверхности стены здания из прессованной соломы.

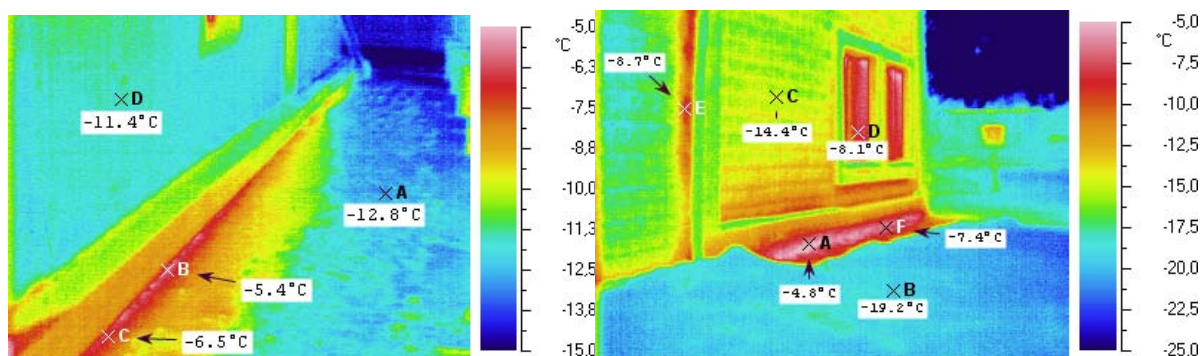
Одной из самых распространенных ошибок утепления ограждающих конструкций малоэтажного здания является отсутствие или недостаточное утепление цоколя здания (рис. 9).

Рис. 9. Термограммы наружной поверхности неутепленного цоколя малоэтажного здания.

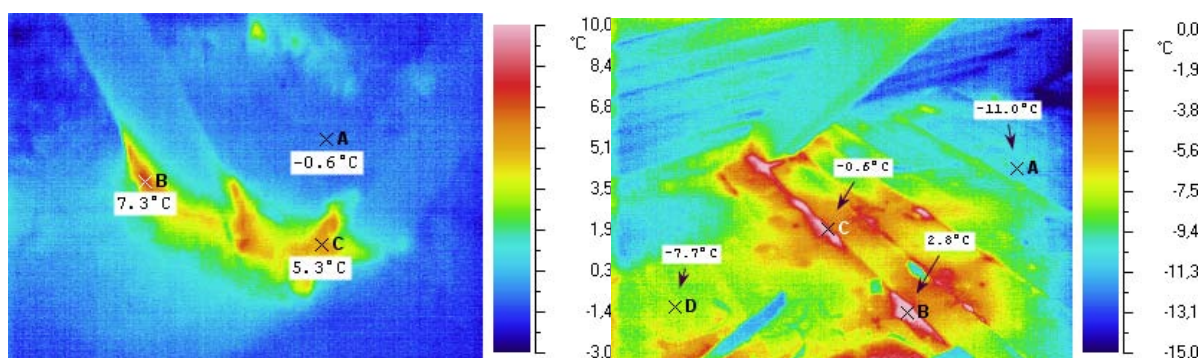
Еще одной распространенной ошибкой утепления здания является недостаточная теплоизоляция чердачного перекрытия. В результате на поверхностях перекрытий со стороны чердака наблюдаются зоны повышенных температур (рис. 10.).

Рис. 10. Термограммы верхней поверхности чердачного перекрытия здания

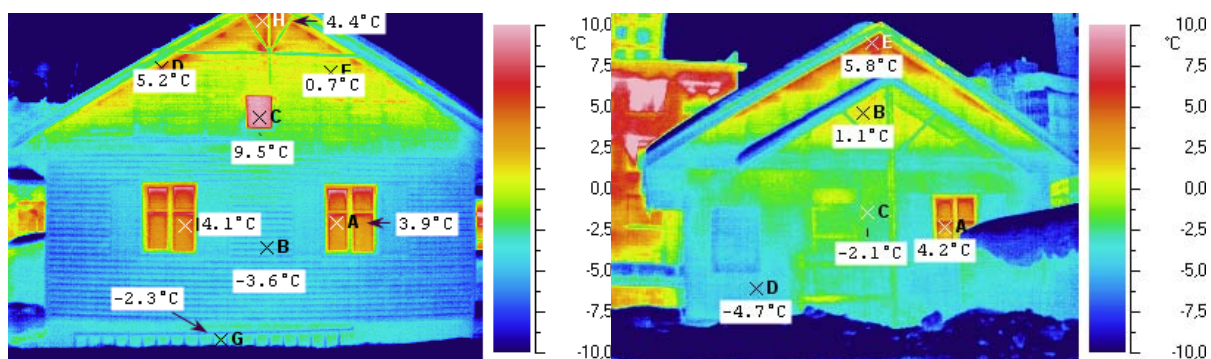
В свою очередь, недостаточное утепление чердачного перекрытия приводит к повышенным потерям тепла через неутепленные стены чердачного пространства (рис. 11).

Рис. 11. Термограммы наружной поверхности неутепленного чердака малоэтажного здания

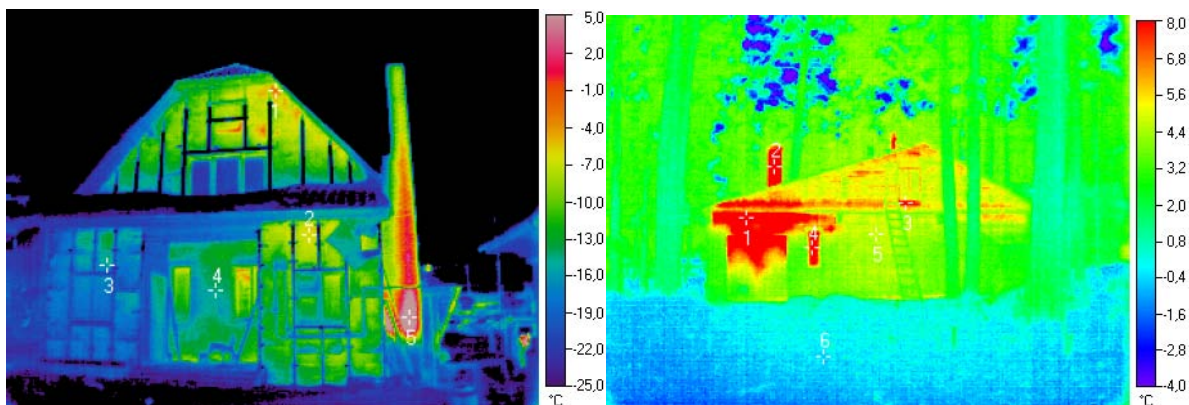
Типичной ошибкой является размещение теплового пункта и котла отопления около наружной неутепленной стены здания. В результате в данном месте происходят повышенные потери тепла и соответственно наблюдаются высокие температуры на наружной поверхности ограждающих конструкций (рис. 12).

Рис. 12. Термограммы наружной поверхности неутепленного теплового пункта в малоэтажном доме.

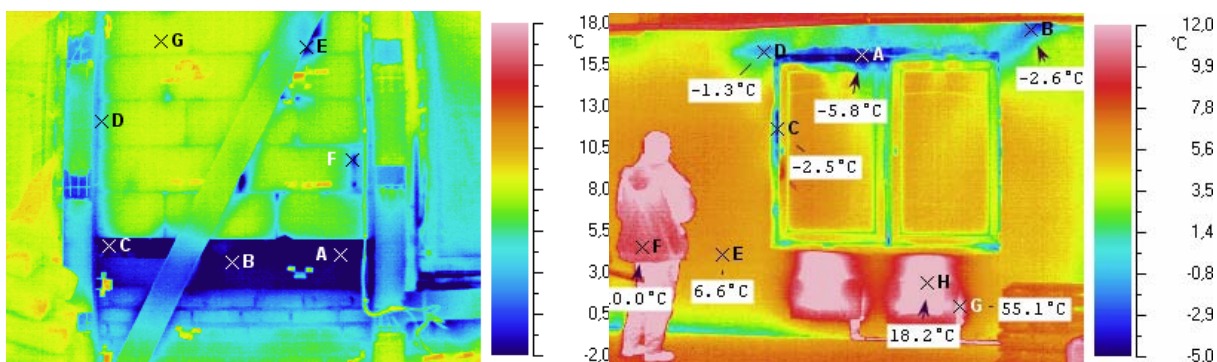
Достаточно часто при тепловизионном обследовании каркасных малоэтажных зданий на внутренней поверхности стен встречаются зоны с пониженными температурами, вызванные так называемыми «мостиками холода» (рис. 13). Это происходит из-за того, что некоторые элементы каркаса здания, выполненные из теплопроводных материалов, проходят сквозь конструкцию стены здания.

Рис. 13. Термограммы внутренней поверхности стены при наличии «мостиков холода».

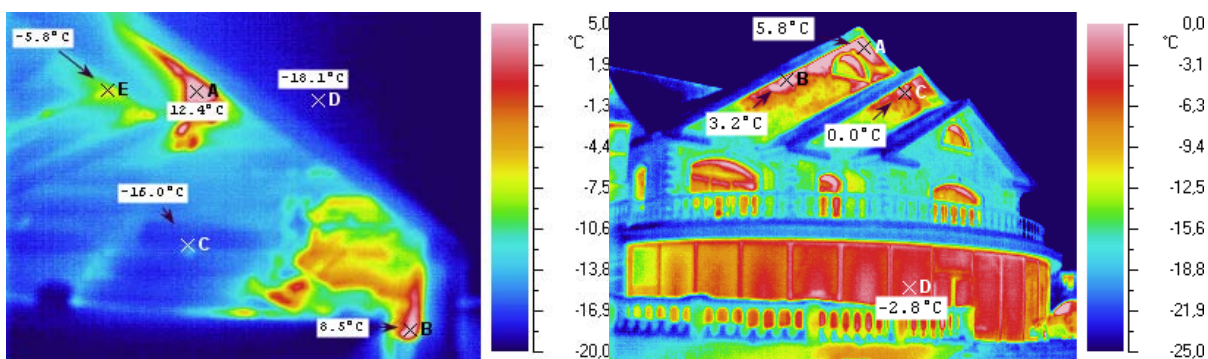
При выполнении зданий с отапливаемым мансардами часто возникают проблемы, связанные с некачественным утеплением и герметизацией стыков кровли и стен (рис. 14).

Рис. 14. Термограммы внутренней и наружной поверхности некачественно утепленной мансарды.

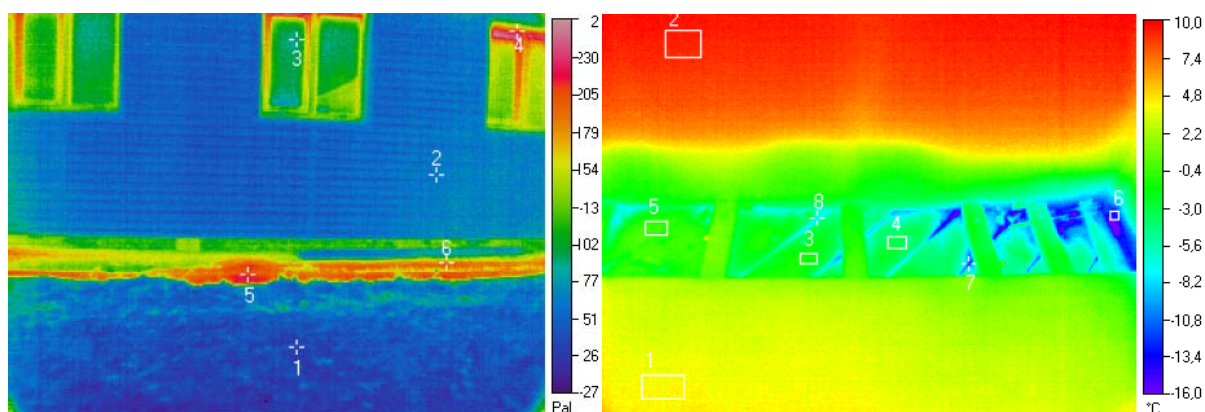
После известного землетрясения в 2003 году на Горном Алтае в поселке Белтир было построено новое здание школы. Новое здание представляет собой деревянный каркас, утепленный минеральной ватой и снаружи облицованный сайдингом. Поскольку в данной местности повышенные выделения радона, то в соответствии с существующими нормами каркас был установлен на сваях над поверхностью земли. После постройки оказалось, что температуру воздуха внутри помещений не могли поднять до необходимой величины, несмотря на достаточную мощность котельной и утепленные стены. По результатам тепловизионного обследования было установлено, что у данного здания происходят повышенные теплотери через цокольную часть под основным полом здания (рис. 15). После вскрытия фрагмента пола оказалось, что в его составе отсутствует ветровая защита, в результате утеплитель продувался ветром.

Рис. 15. Термограммы наружной поверхности цоколя и внутренней поверхности пола здания школы.
